国立大学法人鹿屋体育大学

インフラ長寿命化計画（個別計画）書

令和5年3月
国立大学法人 鹿屋体育大学

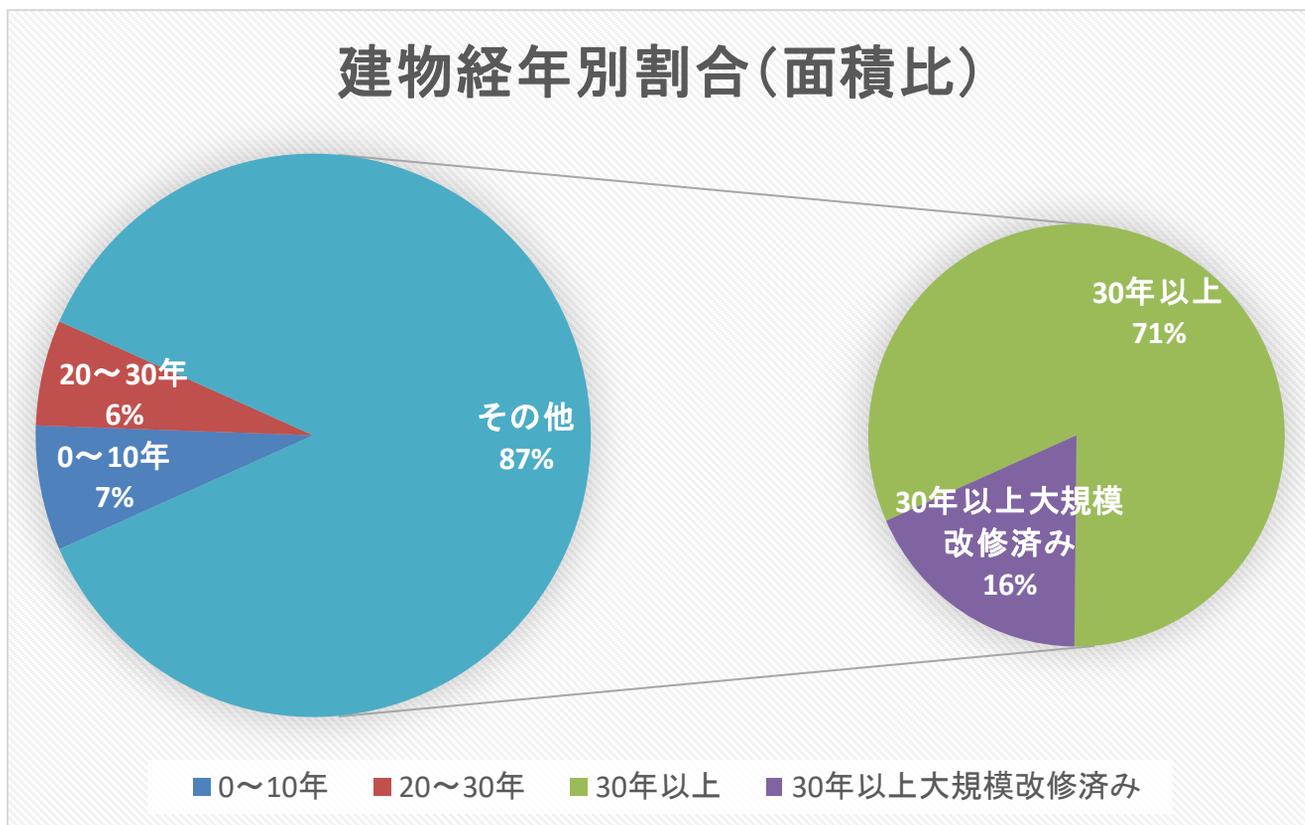
建物経年別割合(面積比)

経年別にまとめると、約90%が経年30年を超過しているが、これらの施設が同時期に建てられているので、計画的な修繕・改修を行わない場合、更新時期もほぼ同時期に来ることが予想される。そして時期が集中することにより、修繕・改修は予算上も運用上も当然ながら困難になる。

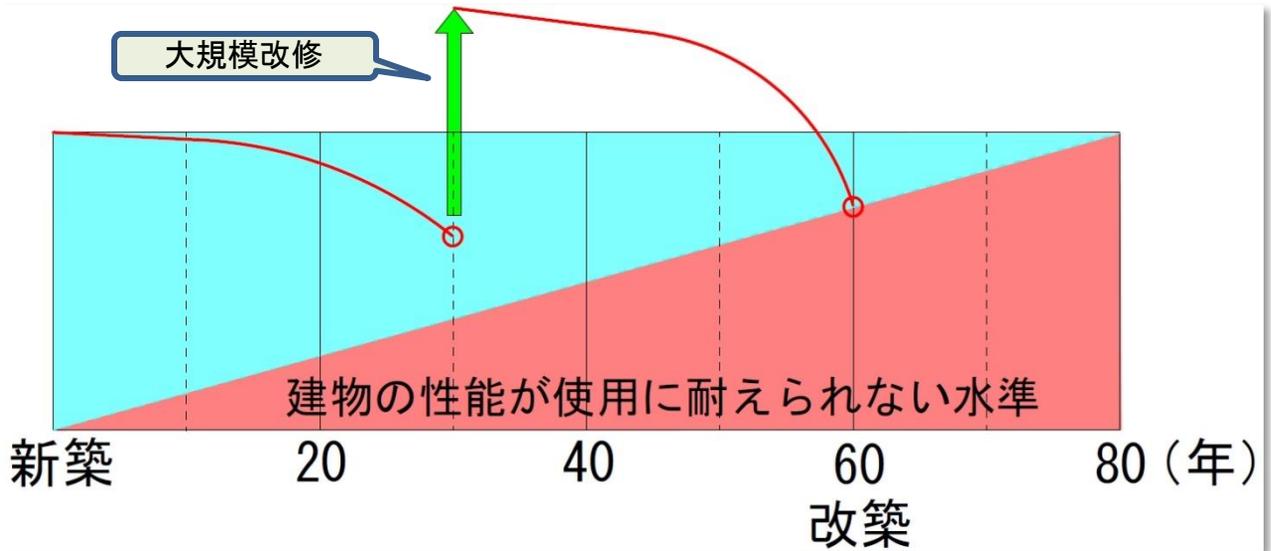
従来型の改修サイクル

建物の躯体部分に80年（事後保全型の60年から20年延長）とし、建物の部位、設備を適切な時期で更新することで、より長く使い続けることができる。

改修サイクルは、これまでの実績に基づき、概ねの年数を設定している。従来型（事後保全型）では、建物の寿命を60年として、新築から30年程度（上表の改修サイクルに近い。）で大規模改修を行う。

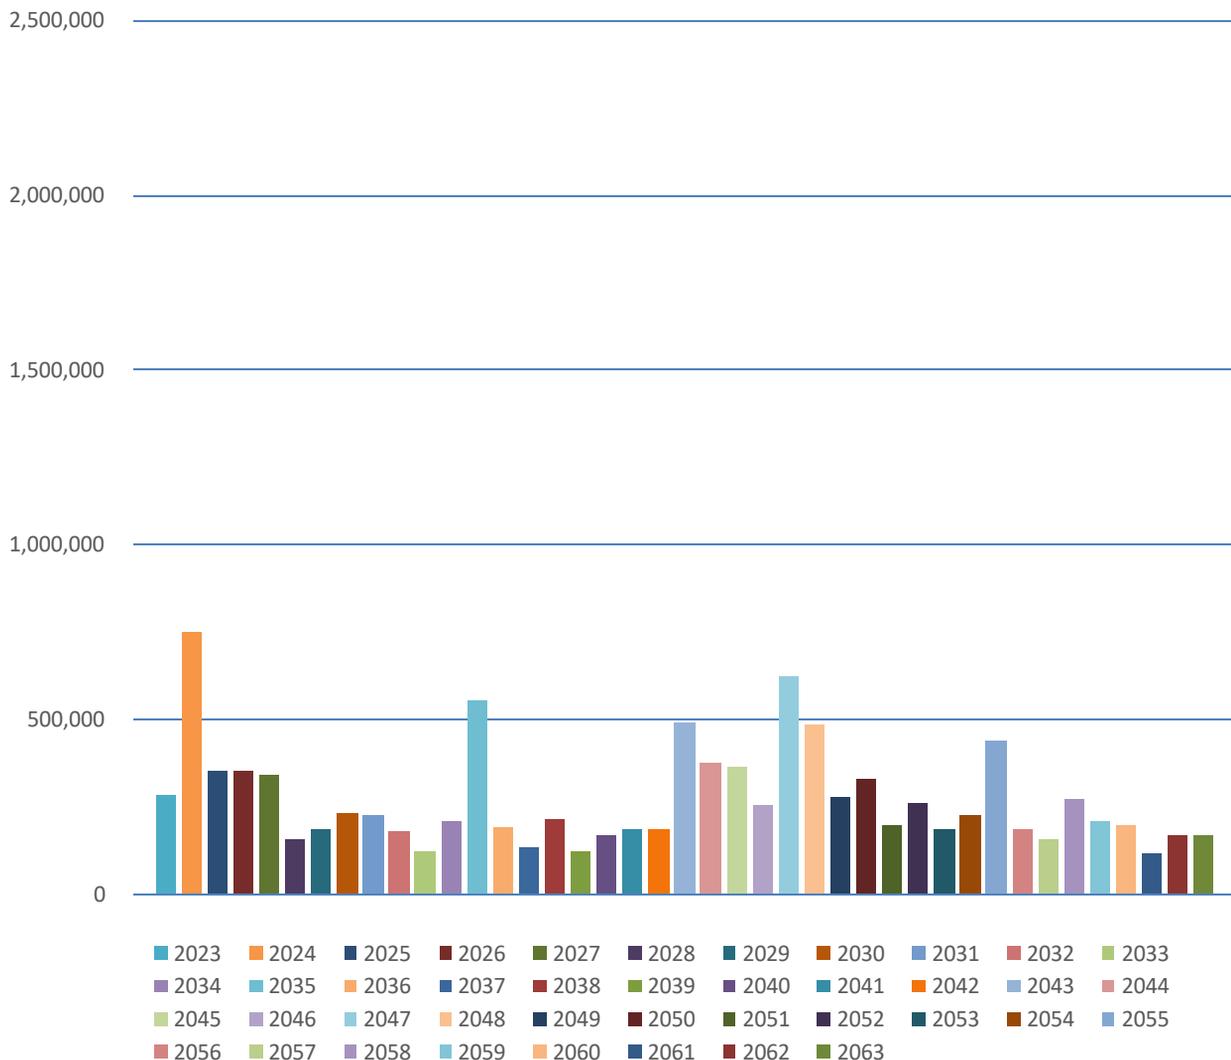
長寿命化改修のシミュレーションでは、耐用年数を約80年とし、保全優先度や利用状況に基づき、順次改修工事を行っていくこととする。また、大規模改修が同時期に集中しないように計画し、予算の平準化を図る。大規模改修によるピークはあるが、事後保全型よりも大幅にピークを抑えられる。

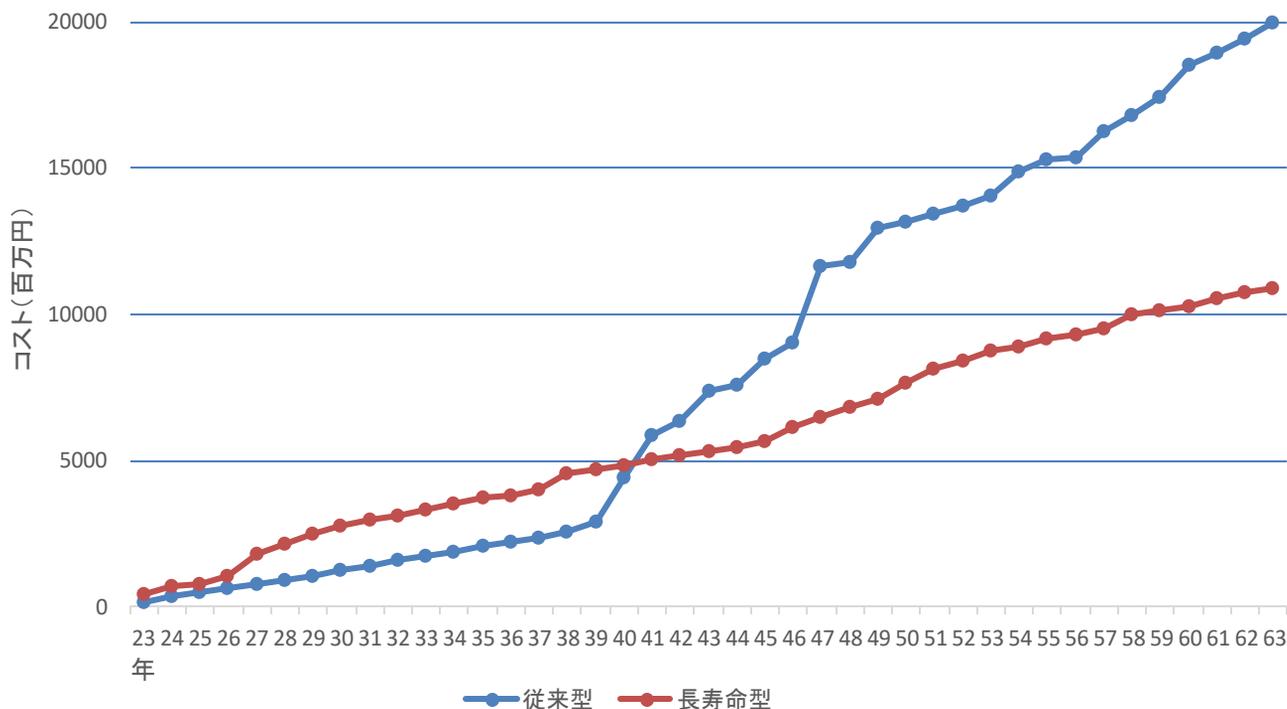
コストシミュレーション比較

<シミュレーション結果 40年間の総額>

○従来型 総額200億円

○長寿命化型 総額110億円

差額 $\Delta 90$ 億円

比較の結果、長寿命化型の方がコスト縮減となり、従来の事後保全型よりも有利である。

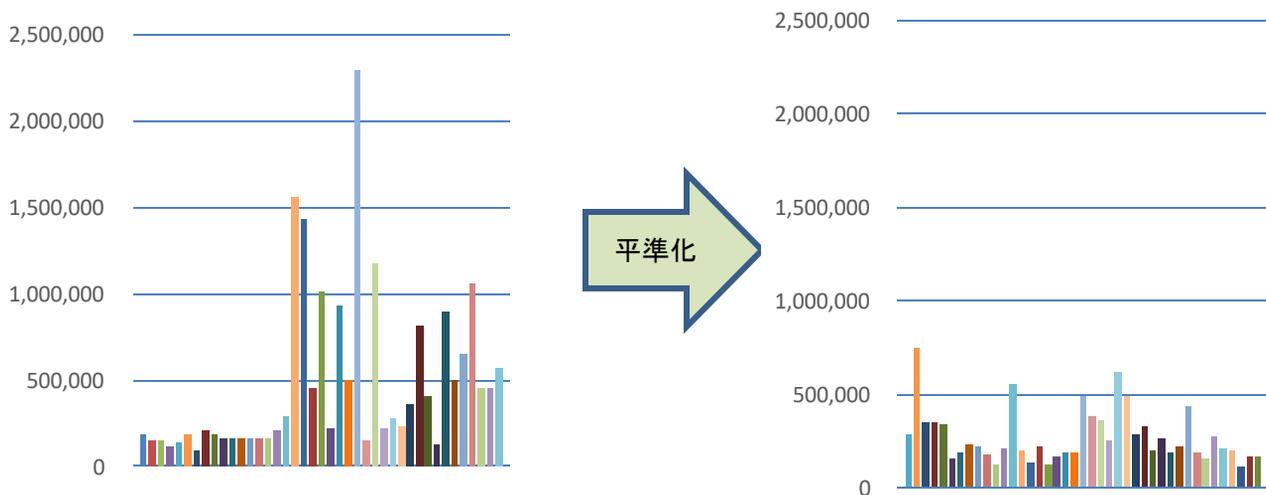
<長寿命化型スケジュールと平準化>

「改修の優先順位付けと劣化状況の把握」に基づいてスケジュールを作成しているが、よりコストのピークを抑えるために、施設の利用状況等も踏まえつつ、平準化を図っていく。
